Mosteiros Cistercienses

Actas do Congresso realizado em Alcobaça
nos dias 14 a 17 de Junho de 2012

ESTUDOS PARA A CONSERVAÇÃO DAS ESCULTURAS MONUMENTAIS EM TERRACOTA DO MOSTEIRO DE ALCOBAÇA: PROJECTO TACELO

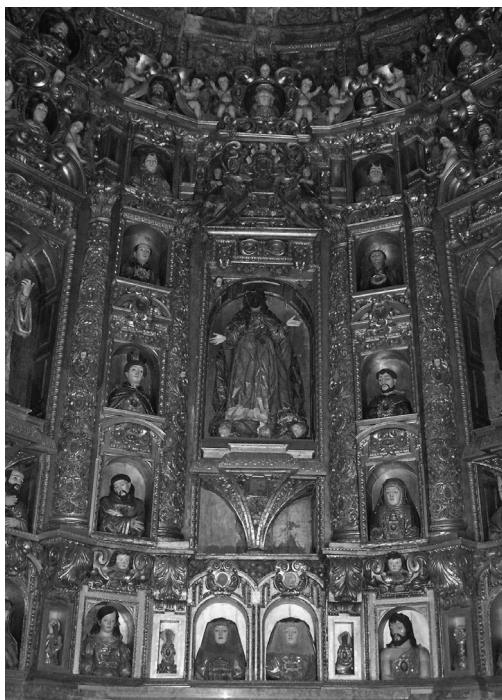
Fig. 1. Santuário, Mosteiro de Alcobaça

Edificado entre 1669-1672, durante o abaciado de Frei Constantino Sampaio. De planta octogonal, o seu interior é integralmente revestido de talha dourada, na qual se abrem nichos que albergam esculturas relicário maioritariamente de barro cozido, dourado e policromado, dispostas em seis níveis. A singularidade deste Santuário, a profusão de esculturas, a forte emotividade que ainda hoje consegue transmitir, justifica os vários estudos que sobre ele foram efectuados, bem como os diversos restauros de que temos notícia. A Virgem, já sem rosto, mantém a expressividade transmitida pela delicadeza do tratamento das vestes e dos cabelos, acolhendo-nos de braços abertos e mãos delicadamente estendidas, ladeada por S. Bento e S. Bernardo. As restantes esculturas representam doutores da Igreja, Santos e Mártires.

Rosto de uma serenidade quase feérica, em ambiência de luz coada reflectida na talha, este Santuário é dotado de uma cenografia algo mágica que, sem dúvida, se pretendeu celestial. Este retábulo tem sido objecto de vários estudos e intervenções de conservação e restauro^{12,13,14}.

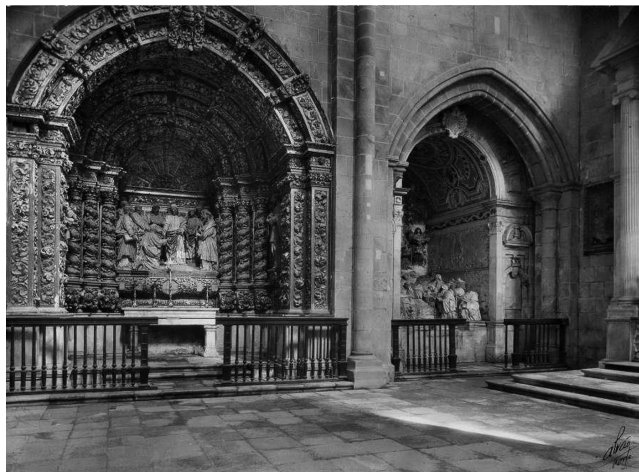
Fig. 3. Capela do Redentor, Mosteiro de Alcobaça

Datado de 1670/80, este magistral retábulo barroco, foi profusamente decorado com colunas salomónicas. O seu interior continha um Apostolado: Cristo entregando as chaves do Paraíso a S. Pedro que, de joelhos e em atitude de humildade, as recebia perante o testemunho dos restantes Apóstolos¹⁵.

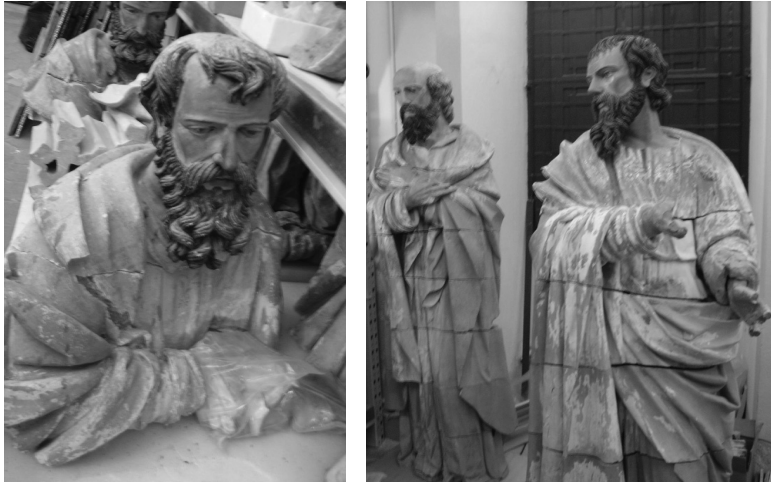
Figs. 4 e 5. Apóstolos (pormenores), Mosteiro de Alcobaça

Deste conjunto resta o Cristo e algumas imagens de Apóstolos, nem todas completas. A Capela do Redentor, situava-se junto ao altar-mor do lado da Epístola, tendo sido desmontada pela DGEMN nos anos 30 do Séc. XX, seguindo a filosofia da «pureza inicial», despojando portanto a arquitectura medieval de «acrescentos» considerados adulterantes.

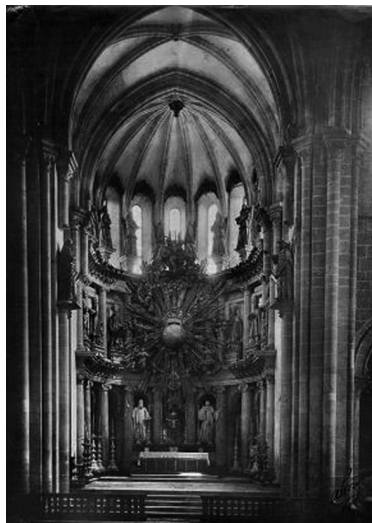
Fig. 6. Capela-mor da igreja, antes de 1930, Mosteiro de Alcobaça

Em 1676 Frei Sebastião de Sottomayor encomendou uma nova remodelação da Capela-mor da Igreja do Mosteiro de Alcobaça. Esta, consistiu sobretudo na decoração do retábulo com monumentais esculturas de barro cozido, dourado e policromado. Assim, no segundo registo deste altar, foram colocadas oito representações de figuras de incontornável importância para beneditinos e cistercienses, tendo sido o terceiro registo preenchido com oito figuras de anjos músicos e cantores, de igual matéria-prima e técnica de execução¹⁶. Estas esculturas, que em época desconhecida foram cobertas por uma camada monocromática de tom esbranquiçado, encontram-se hoje maioritariamente na Sala do Capítulo, após terem sido apeadas pela DGEMN, nos anos 30 do século passado.

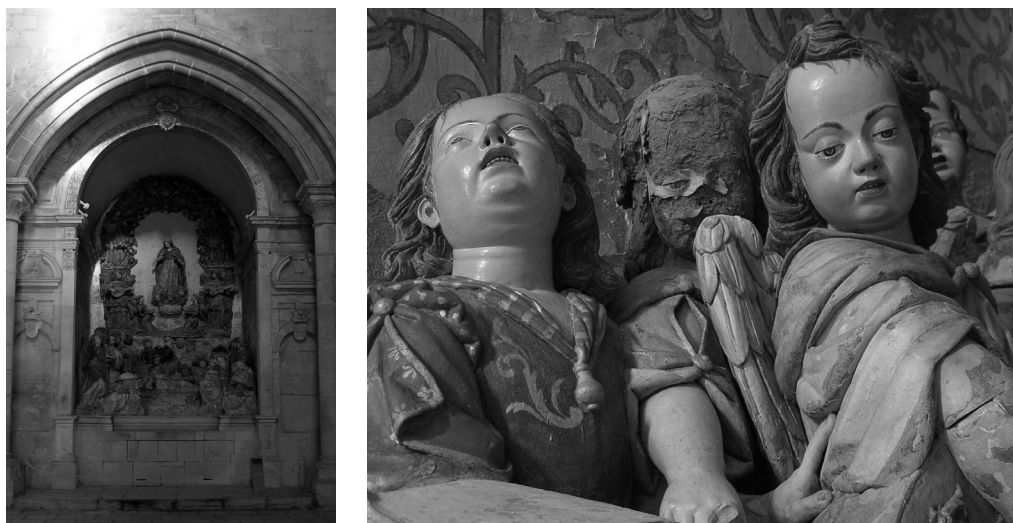
Figs. 9 e 10. Retábulo do Transito de S. Bernardo, Mosteiro de Alcobaça

Ainda durante um dos abaciados de Frei Sebastião de Sottomayor (1687-1690) foi construído o Altar da Morte de S. Bernardo, localizado junto do altar-mor. O conjunto de terracotas douradas e policromadas que o constituem, pode ser dividido em dois registos: o primeiro, claramente horizontal, integra a figura de S. Bernardo, deitado e agonizante, tendo a seus pés monjes cistercienses em lamentação e à cabeceira anjos

músicos glorificando o trânsito da alma do Abade para o reino dos céus. O segundo, claramente vertical, integra anjos músicos e querubins que rodeiam a delicada figura da Virgem, Orago e Padroeira dos cistercienses. De todos os núcleos, este é sem dúvida, aquele que mais se aproxima do modelo clássico do barroco^{17,18}.

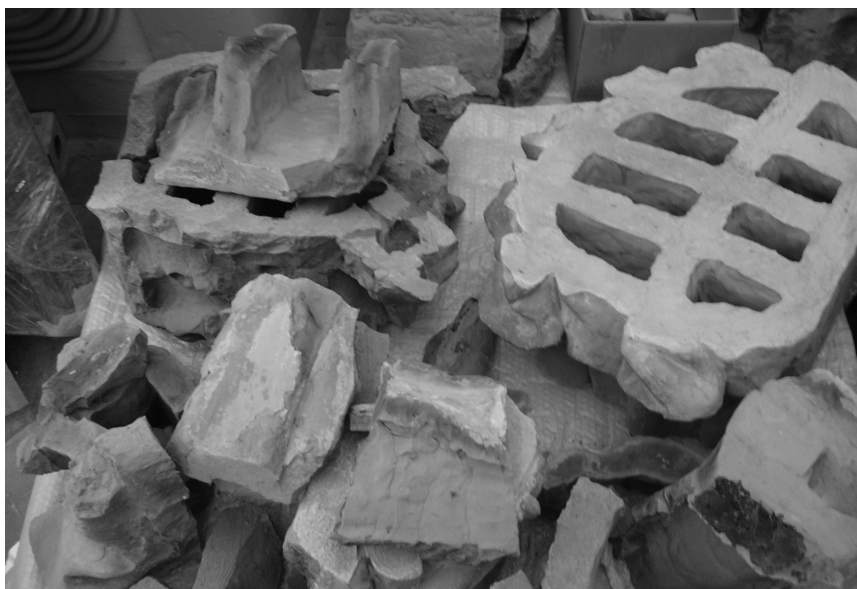
Fig. 12. Taceiros e fragmentos de esculturas em terracota que estão nas reservas do Mosteiro de Alcobaça

Os primeiros estudos efectuados em amostras de terracota amostrados dos fragmentos e peças que se encontram em reserva (Fig. 12), foram recolhidas 6 amostras com a referência ALC. A primeira amostra ALC1 pertence ao Apóstolo Azul proveniente do Retábulo do Redentor e que pertence ao segundo núcleo. A segunda amostra, ALC2 é proveniente do Retábulo do Trânsito de São Bernardo, e portanto pertencente ao quarto núcleo. A amostra ALC3 pertence ao taceiro inferior da Nossa Senhora do Rosário. A amostra ALC4 é proveniente do Santuário das relíquias, descrito como quarto núcleo. A quinta amostra ALC5 é proveniente do presépio que se encontra muito fragmentado. A amostra ALC6 pertencia a uma das esculturas do retábulo da Capela-Mor.
